東鐵事故通報事宜專責小組
報 告

二零零六年七月

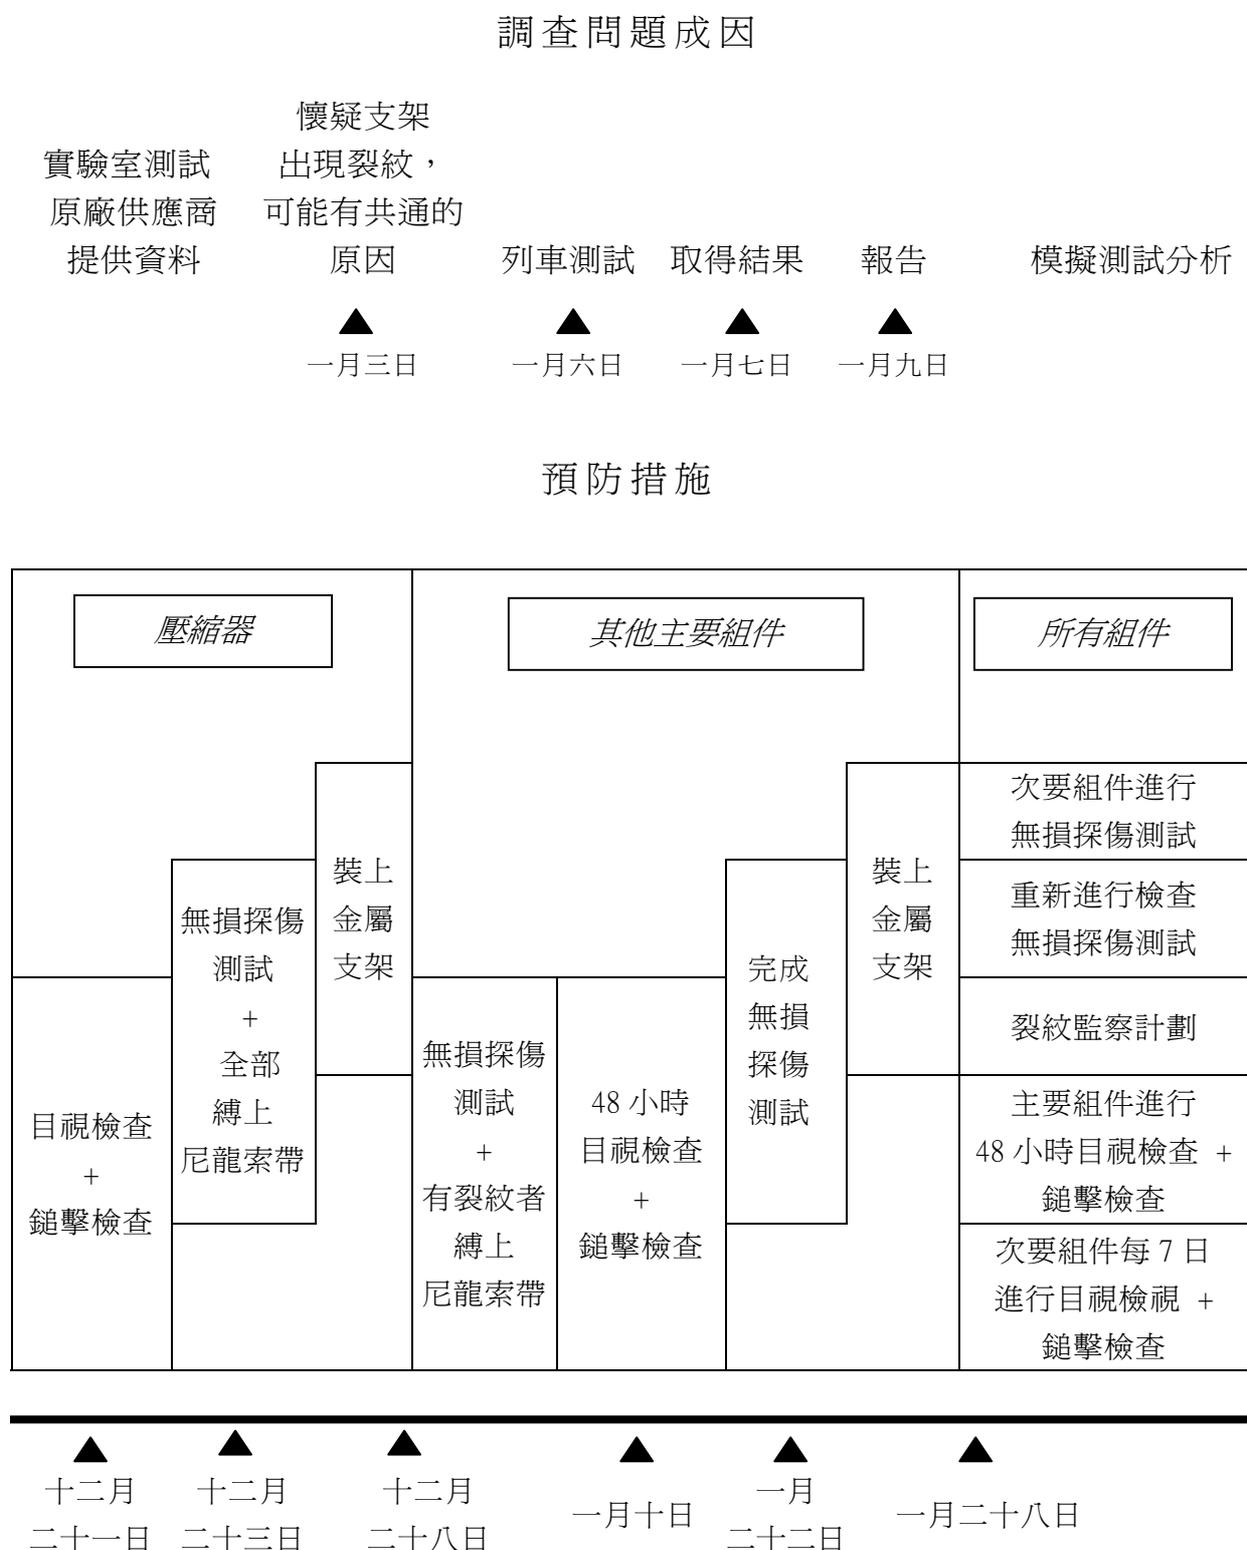
圖 1 — 為追查問題成因進行的工作

2.21 九鐵公司於二零零五年十二月二十二日展開調查，以期找出問題的成因。第一步工作是調查是否還有其他地方出現裂紋；若確定還有其他裂紋，便要找出裂紋所在。與此同時，承辦商ETS-TestConsult Ltd展開多項實驗室測試及檢查。九鐵公司採納列車製造商Alstom的意見，進行列車測試。圖1概述九鐵公司採取的行動。九鐵公司為此調動大量人手應付由此而生的工作量。
